RAPPORT D'INTERVENTION

N° 7328-7329-7331 Intervention du 26/02/2010

Résidence Les Hauts de Font Sainte
Allée Louis Benet & chemin du Baguier
13600 LA CIOTAT

Toitures terrasses des appartements
R+1 (AVIT), R+1 (RENAULT) et R+2 (MOMBELLI)

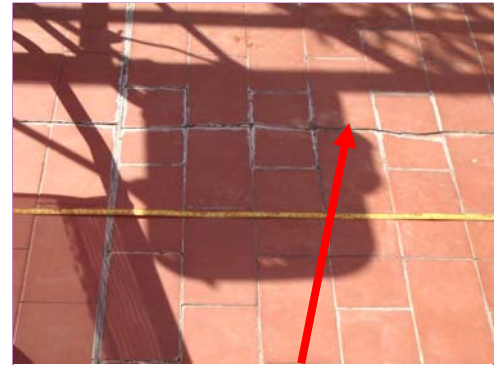
- la terrasse AVIT est très endommagée. Nous avons décelé des zones d'infiltrations en périphérie de toiture (zones 1,2) puis également au niveau de l'évacuation des eaux pluviales et entre les deux jardinières (zone 3). Une partie de l'humidité se diffuse ensuite sous la reprise d'œuvre du mur séparant les deux terrasses AVIT et RENAULT et pénètre dans le complexe d'étanchéité de la toiture RENAULT.

- **Rupture ou blessure de la membrane d'étanchéité par écrasement consécutive aux efforts engendrés par le mouvement de la chape de protection.**

Nous pouvons remarquer sur les deux photos ci-contre que la protection lourde subit d'importantes contraintes (*fissures multidirectionnelles, remontées de calcite en surface*), ces manifestations sont souvent la conséquence d'un manque d'efficacité (*joint superficiel*) ou de l'absence du joint périphérique. La chape de protection ne pouvant librement se dilater écrase et cisaille les relevés d'étanchéité sur les zones affaiblies.

Terrasse AVIT - fissuration

Le complexe d'étanchéité est très humide. Si les dégâts ne sont pas encore trop apparents en sous face de toiture, cela tient à la bonne qualité du pare vapeur qui sert d'étanchéité de secours mais cela a pour effet de masquer la diffusion de l'eau au sein du complexe. Une réfection générale de cette toiture nous paraît nécessaire.

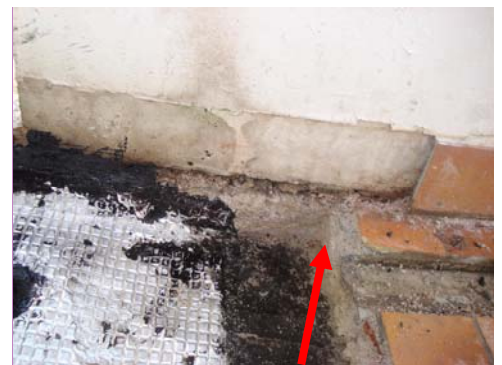
Nous avons décelé des zones d'infiltrations en périphérie de la toiture MOMBELLI (zones 1,2,3) et également entre les deux jardinières (zone 4).

Terrasse MOMBELLI - Absence de joint

Fractionnement de la dalle de protection par un joint garni de produit imputrescible apte aux déformations alternées, ceci en partie courante et en bordure de relevé. Le joint aura une largeur de 20 mm et régnera sur toute l'épaisseur de la protection en dur. Le rôle du joint est d'absorber les poussées de la dalle de protection sur les relevés. Nous n'avons pas vu un tel dispositif sur l'ensemble des terrasses sinistrées.

Les dégâts sont moins importants mais nous préconisons une réfection générale de cette toiture car les joints périphériques étant inopérant ou inexistant occasionneront toujours des écrasements et des infiltrations pourront toujours se produire par la suite au niveau des zones actuellement non endommagées.
