RAPPORT D'INTERVENTION

N° 7330

Intervention du	04/05/2010
Affaire	Résidence LES HAUTS DE FONTSAINTE Allée Louis Benet & chemin du Baguier 13600 LACIOTAT
Nature de l'intervention	Recherche de points d'infiltrations d'eau au travers des complexes d'étanchéité des toitures terrasses
Toiture contrôlée	Bâtiment A4 - Appartement R+2 occupé par : Mme BUSSER
Intervention à la demande de	Carnoux immobilier 17, boulevard du Maréchal Juin - 13470 CARNOUX en PROVENCE <i>Affaire suivie par M. DRIMARACCI Tél. 04 42 73 31 95</i> <i>Vos références :</i>

RECHERCHE DE L'ORIGINE DES INFILTRATIONS PAR RADIOGRAPHIE NEUTRONIQUE

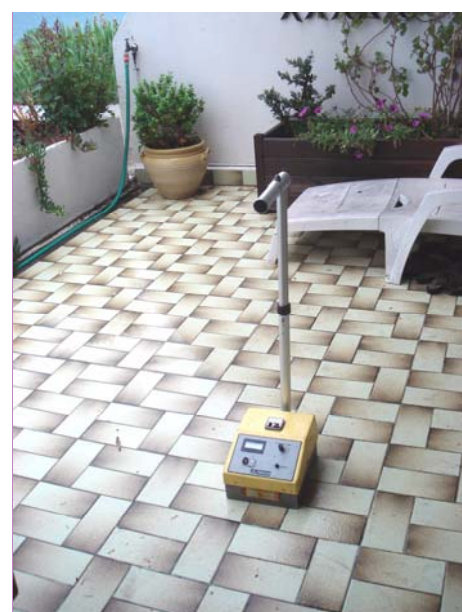
Radiosondage - Saisie des mesures

<p>Les radiosondages neutroniques ont été réalisés en surface sur le complexe d'étanchéité (<i>voir photo ci-contre</i>).</p> <p>Conditions météorologiques : bonnes</p> <p>Mesures pouvant rester valables environ trois mois. <i>La cartographie est une image prise à un temps donné et qui par conséquent, ne peut présager de l'avenir.</i></p> <p><i>Radiosondages neutroniques réalisés en conformité avec le décret N° 2003-296 du 31 mars 2003 et de l'arrêté du 15 mai 2006 (transport routier, sécurité de chantier, manipulation, dosimétrie, contrôle annuel des sources).</i></p>	Appellation de la toiture	Toiture terrasse à pente nulle Classe I Toiture chaude accessible.	Elément porteur	Constitué de béton.	Support d'étanchéité	Isolation thermique posée sur un pare vapeur.	Nature de l'isolant	- - -	Membrane d'étanchéité	Feuilles préfabriquées bitumineuses élastomère.	Protection de l'étanchéité	Chape ciment / carrelage (<i>Epais < 8 cm</i>)
Appellation de la toiture	Toiture terrasse à pente nulle Classe I Toiture chaude accessible.												
Elément porteur	Constitué de béton.												
Support d'étanchéité	Isolation thermique posée sur un pare vapeur.												
Nature de l'isolant	- - -												
Membrane d'étanchéité	Feuilles préfabriquées bitumineuses élastomère.												
Protection de l'étanchéité	Chape ciment / carrelage (<i>Epais < 8 cm</i>)												
<p>Résultat des investigations</p>	<p>Suite aux investigations avec la sonde à neutrons, nous avons décelé une présence d'humidité dans le complexe d'étanchéité et localisé une zone dont le taux d'hydrogène augmente de manière significative (<i>voir repère 1 sur la cartographie ci-contre et développement à la page suivante</i>).</p>

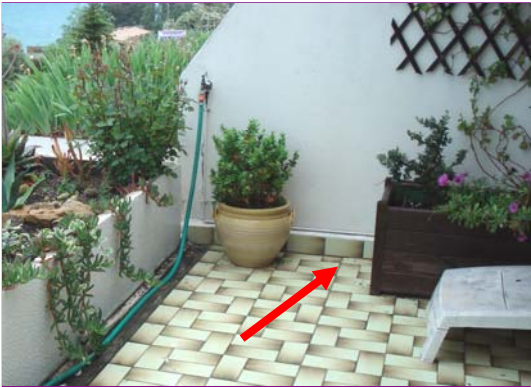
Infiltration 1	Photo
<p>Cette infiltration prend naissance en pied de relevé au niveau du mur qui sépare les terrasses BUSSER et MOMBELLI</p> <p>Avis sur les causes de cette zone d'infiltration</p> <p>Nous en retenons deux principalement :</p> <ul style="list-style-type: none"> - Eau résiduelle provenant des infiltrations qui affectent la terrasse voisine MOMBELLI (passage d'eau au niveau des reprises d'œuvres) <p>et/ou</p> <ul style="list-style-type: none"> - Défaut de protection en tête de relevé

- Contrôler le système de protection en tête de relevé (béquet, efficacité du larmier...)

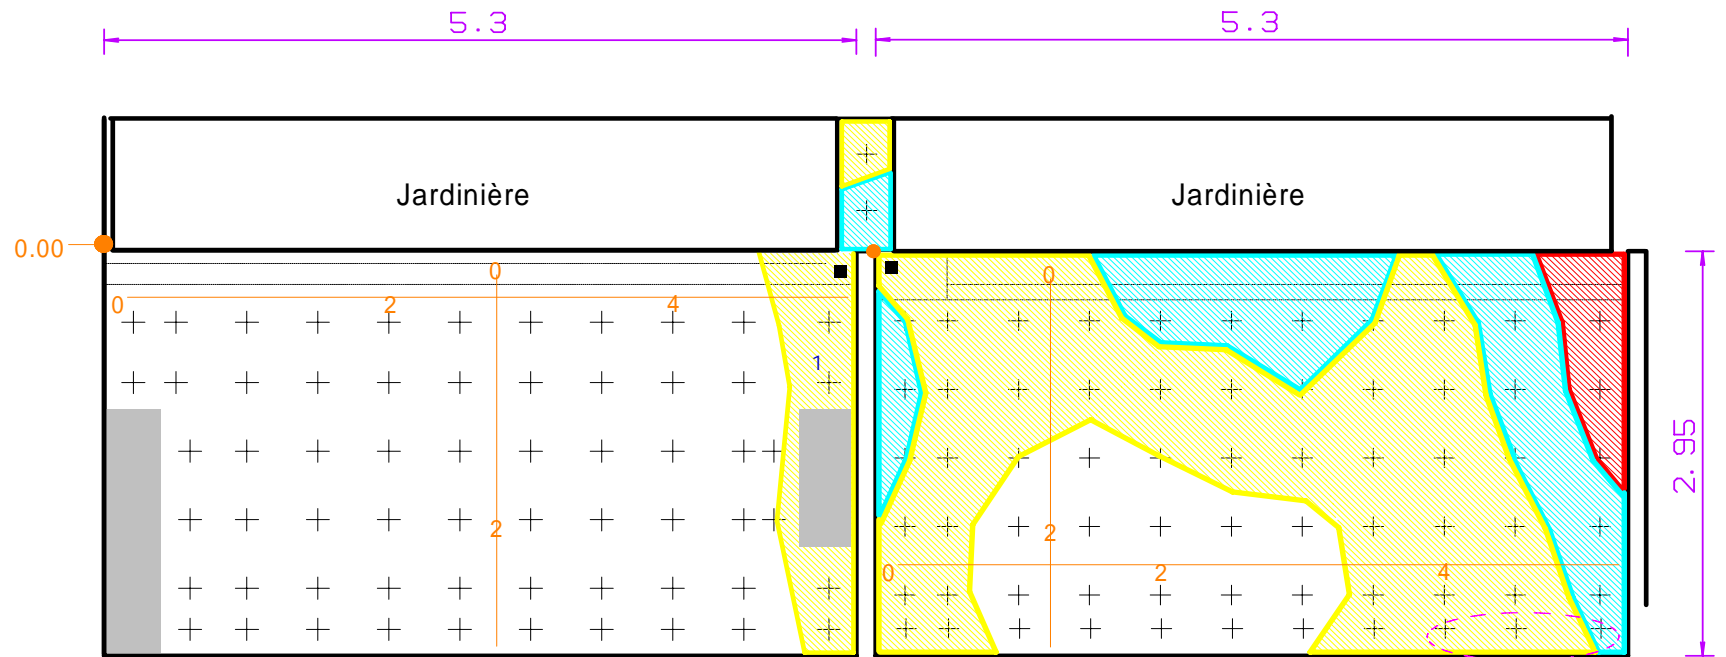
Toitures terrasses
Vue en plan

1 Zone impactée

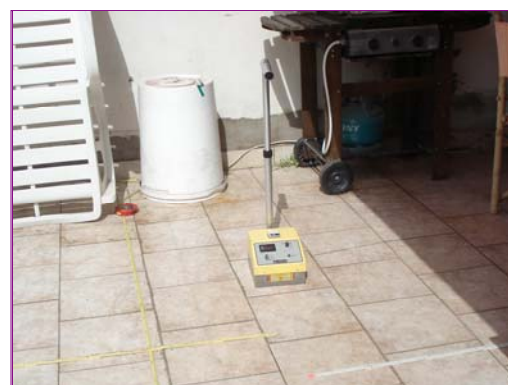
Radiosondage - Saisie des mesures

<p>Les radiosondages neutroniques ont été réalisés en surface sur le complexe d'étanchéité (<i>voir photo ci-contre</i>).</p> <p>Conditions météorologiques : bonnes</p> <p>Mesures pouvant rester valables environ trois mois. <i>La cartographie est une image prise à un temps donné et qui par conséquent, ne peut présager de l'avenir.</i></p> <p><i>Radiosondages neutroniques réalisés en conformité avec le décret N° 2003-296 du 31 mars 2003 et de l'arrêté du 15 mai 2006 (transport routier, sécurité de chantier, manipulation, dosimétrie, contrôle annuel des sources).</i></p>	Appellation de la toiture	Toiture terrasse à pente nulle Classe I Toiture chaude accessible.	Élément porteur	Constitué de béton.	Support d'étanchéité	Isolation thermique posée sur un pare vapeur.	Nature de l'isolant	- - -	Membrane d'étanchéité	Feuilles préfabriquées bitumineuses élastomère.	Protection de l'étanchéité	Chape ciment / carrelage (<i>Epais < 8 cm</i>)
Appellation de la toiture	Toiture terrasse à pente nulle Classe I Toiture chaude accessible.												
Élément porteur	Constitué de béton.												
Support d'étanchéité	Isolation thermique posée sur un pare vapeur.												
Nature de l'isolant	- - -												
Membrane d'étanchéité	Feuilles préfabriquées bitumineuses élastomère.												
Protection de l'étanchéité	Chape ciment / carrelage (<i>Epais < 8 cm</i>)												
<p>Résultat des investigations</p>	<p>Suite aux investigations avec la sonde à neutrons, nous avons décelé une présence d'humidité dans le complexe d'étanchéité et localisé deux zones dont le taux d'hydrogène augmente de manière significative (<i>voir repères 1,2 sur la cartographie ci-contre et développement à la page suivante</i>).</p>

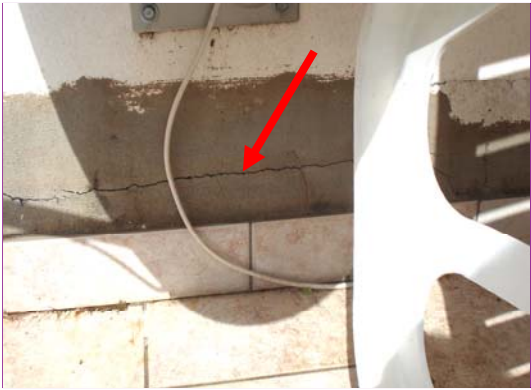
Infiltrations 1,2	Photo
<p>Ces infiltrations se situent en pied de relevé</p> <p>Avis sur les causes de ces infiltrations</p> <p>Nous en retenons une principalement :</p> <ul style="list-style-type: none"> - Rupture ou blessure de la membrane d'étanchéité par écrasement consécutive aux efforts engendrés par le mouvement de la chape de protection. <p>Nous n'avons pas trouvé de dispositif conforme permettant d'absorber les variations linéaires de dalle de protection (<i>joint périphérique qui doit être obligatoirement exécuté devant les relevés d'étanchéité et en partie courante. Joint de 20 mm visible à partir de la surface</i>).</p> <p>Sur la photo ci-contre nous pouvons remarquer que l'enduit est fissuré au droit des têtes de relevé, cette manifestation est souvent la conséquence d'un manque d'efficacité ou de l'absence du joint périphérique.</p> <p>Au niveau de la zone 1, nous pensons que nous avons également un défaut d'étanchéité au niveau de la platine d'évacuation des eaux pluviales.</p>

Le complexe d'étanchéité est très humide. Si les dégâts ne sont pas encore trop apparents en sous face de toiture, cela tient à la bonne qualité du pare vapeur qui sert d'étanchéité de secours mais cela a pour effet de masquer la diffusion de l'eau au sein du complexe. Une réfection générale de cette toiture nous paraît nécessaire.

Réfection générale

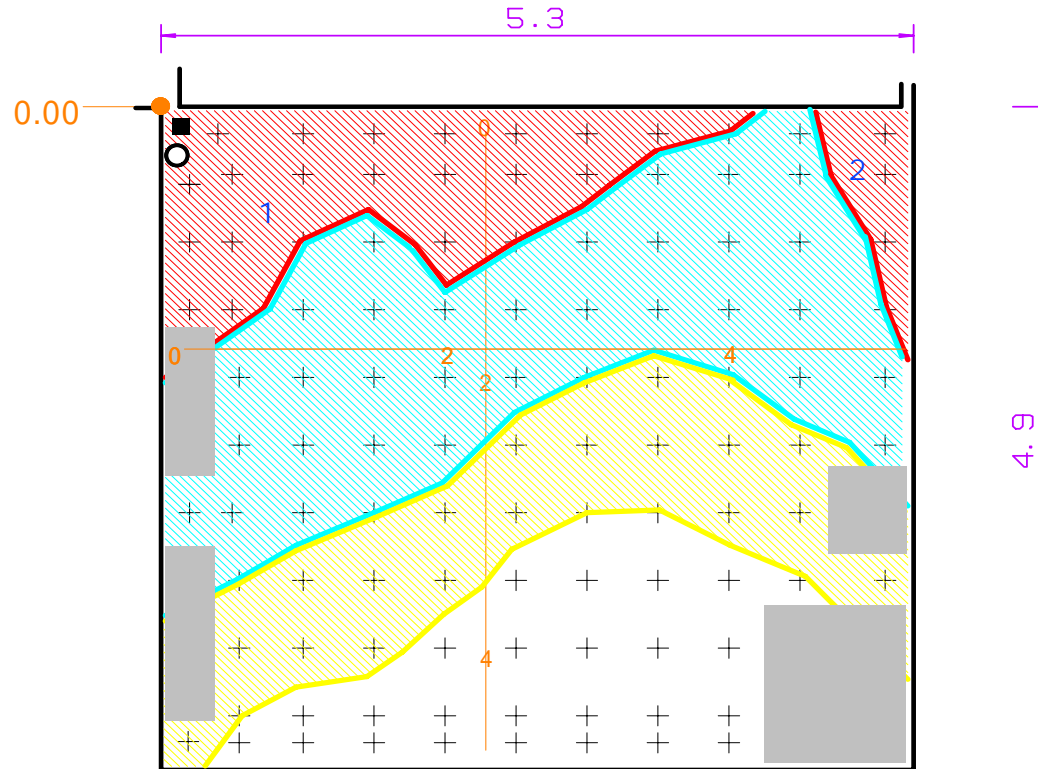
Terrasse Vue en plan

1 Zone impactée

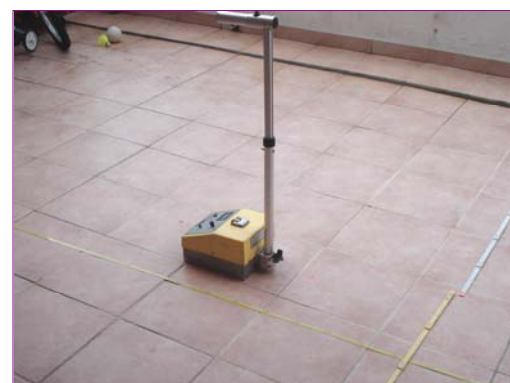
Radiosondage - Saisie des mesures

<p>Les radiosondages neutroniques ont été réalisés en surface sur le complexe d'étanchéité (<i>voir photo ci-contre</i>).</p> <p>Conditions météorologiques : bonnes</p> <p>Mesures pouvant rester valables environ trois mois. <i>La cartographie est une image prise à un temps donné et qui par conséquent, ne peut présager de l'avenir.</i></p> <p><i>Radiosondages neutroniques réalisés en conformité avec le décret N° 2003-296 du 31 mars 2003 et de l'arrêté du 15 mai 2006 (transport routier, sécurité de chantier, manipulation, dosimétrie, contrôle annuel des sources).</i></p>	Appellation de la toiture	Toiture terrasse à pente nulle Classe I Toiture chaude accessible.	Élément porteur	Constitué de béton.	Support d'étanchéité	Isolation thermique posée sur un pare vapeur.	Nature de l'isolant	- - -	Membrane d'étanchéité	Feuilles préfabriquées bitumineuses élastomère.	Protection de l'étanchéité	Chape ciment / carrelage (<i>Epais < 8 cm</i>)
Appellation de la toiture	Toiture terrasse à pente nulle Classe I Toiture chaude accessible.												
Élément porteur	Constitué de béton.												
Support d'étanchéité	Isolation thermique posée sur un pare vapeur.												
Nature de l'isolant	- - -												
Membrane d'étanchéité	Feuilles préfabriquées bitumineuses élastomère.												
Protection de l'étanchéité	Chape ciment / carrelage (<i>Epais < 8 cm</i>)												
<p>Résultat des investigations</p>	<p>Suite aux investigations avec la sonde à neutrons, nous avons décelé une présence d'humidité dans le complexe d'étanchéité et localisé deux zones dont le taux d'hydrogène augmente de manière significative (<i>voir repères 1 et 2 sur la cartographie ci-contre et développement à la page suivante</i>).</p>

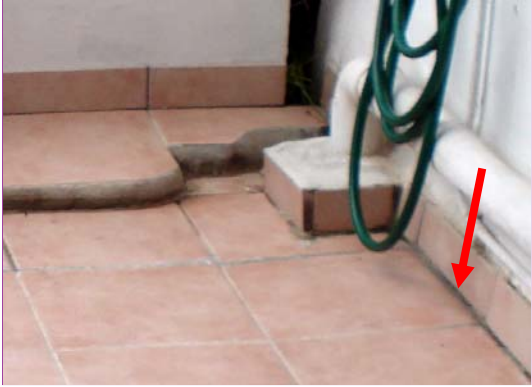
Infiltrations 1,2	Photos
<p>Ces infiltrations se situent en pied de relevé</p> <p>Avis sur les causes de ces infiltrations</p> <p>Nous en retenons une principalement :</p> <ul style="list-style-type: none"> - Rupture ou blessure de la membrane d'étanchéité par écrasement consécutive aux efforts engendrés par le mouvement de la chape de protection. <p>Nous n'avons pas trouvé de dispositif conforme permettant d'absorber les variations linéaires de dalle de protection (<i>joint périphérique qui doit être obligatoirement exécuté devant les relevés d'étanchéité et en partie courante. Joint de 20 mm visible à partir de la surface</i>).</p>

Le complexe d'étanchéité est très humide. Si les dégâts ne sont pas encore trop apparents en sous face de toiture, cela tient à la bonne qualité du pare vapeur qui sert d'étanchéité de secours mais cela a pour effet de masquer la diffusion de l'eau au sein du complexe. Une réfection générale de cette toiture nous paraît nécessaire.

Réfection générale

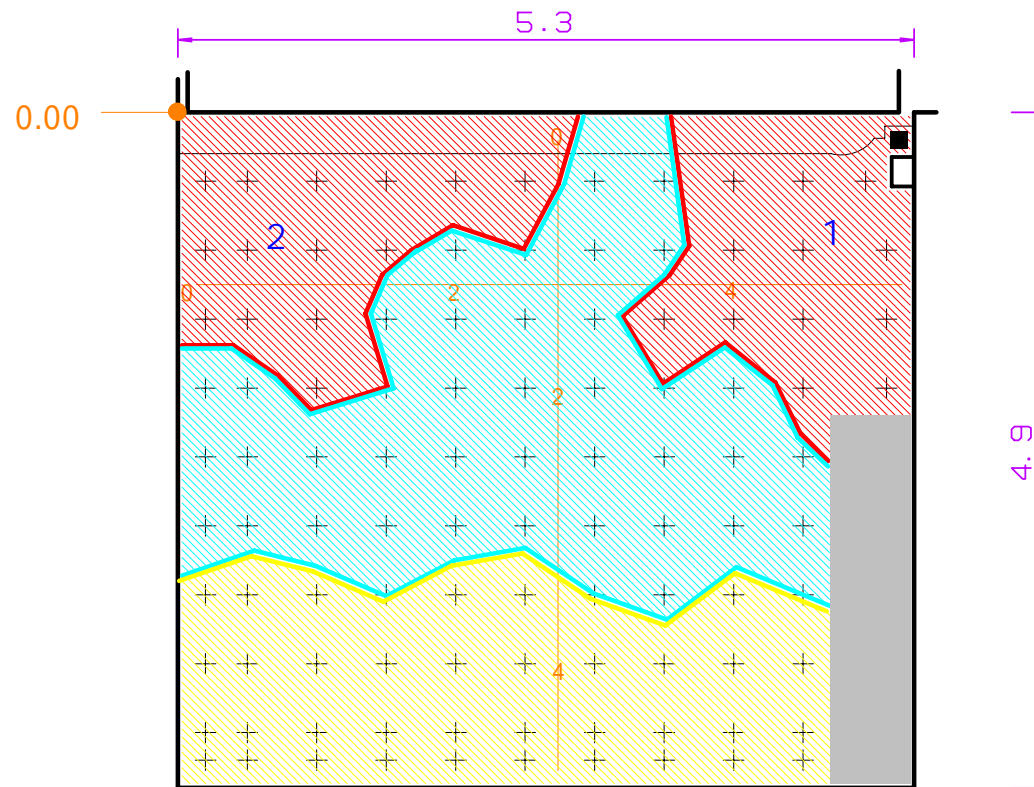
Terrasse Vue en plan

1 Zone impactée
