RAPPORT D'INTERVENTION

N° 7354 – BEDEL - DAL CAPELLO

Intervention du	04/05/2010
Affaire	Résidence LES HAUTS DE FONTSAINTE Allée Louis Benet & chemin du Baguier 13600 LA CIOTAT
Nature de l'intervention	Recherche d'origine de points d'infiltrations d'eau au travers des complexes d'étanchéité des toitures terrasses
Toiture contrôlée	Bâtiment A3 Appartements mitoyens R+ 2 et toiture parties communes occupés par : M. Mme BEDEL – M. Mme DAL CAPELLO
Intervention à la demande de	Carnoux immobilier 17, boulevard du Maréchal Juin - 13470 CARNOUX en PROVENCE <i>Affaire suivie par M. DRIMARACCI Tél. 04 42 73 31 95</i> <i>Vos références :</i>

RECHERCHE DE L'ORIGINE DES INFILTRATIONS PAR RADIOGRAPHIE NEUTRONIQUE

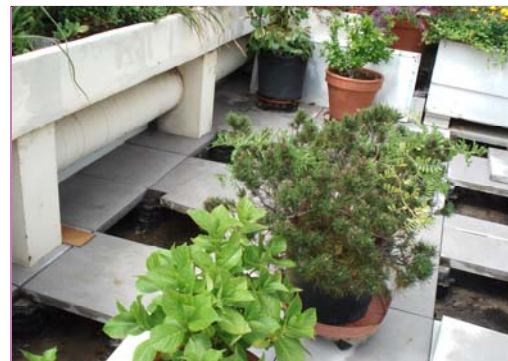
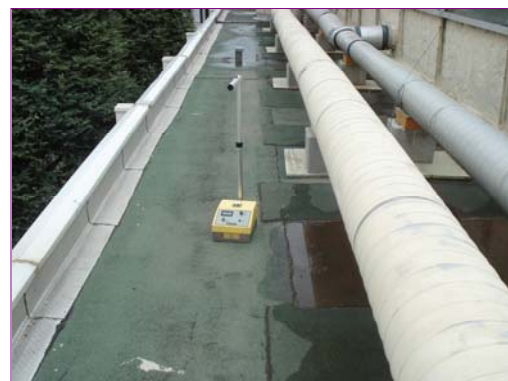
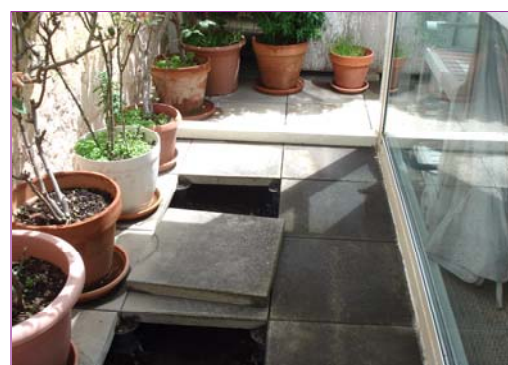
Radiosondage - Saisie des mesures

<p>Les radiosondages neutroniques ont été réalisés en surface sur les complexes d'étanchéité des toitures terrasses des parties communes, de M. Mme Bedel et M. Mme Dal Capello (<i>voir photos ci-contre</i>).</p> <p>Conditions météorologiques : bonnes</p> <p>Mesures pouvant rester valables environ trois mois. <i>La cartographie est une image prise à un temps donné et qui par conséquent, ne peut présager de l'avenir.</i></p> <p><i>Radiosondages neutroniques réalisés en conformité avec le décret N° 2003-296 du 31 mars 2003 et de l'arrêté du 15 mai 2006 (transport routier, sécurité de chantier, manipulation, dosimétrie, contrôle annuel des sources).</i></p>	Appellation	Toiture terrasse à pente nulle Classe I Toiture chaude accessible et inaccessible	Elément porteur	Constitué de béton.	Support d'étanchéité	Isolation thermique posée sur un pare vapeur.	Nature de l'isolant	---	Membrane d'étanchéité	Feuilles préfabriquées bitumineuses élastomère.	Protection de l'étanchéité	Dalles sur plots Autoprotection (<i>paillettes minérales</i>)
Appellation	Toiture terrasse à pente nulle Classe I Toiture chaude accessible et inaccessible												
Elément porteur	Constitué de béton.												
Support d'étanchéité	Isolation thermique posée sur un pare vapeur.												
Nature de l'isolant	---												
Membrane d'étanchéité	Feuilles préfabriquées bitumineuses élastomère.												
Protection de l'étanchéité	Dalles sur plots Autoprotection (<i>paillettes minérales</i>)												
<p>Résultat des investigations</p>	<p>Suite aux investigations avec la sonde à neutrons, nous avons décelé une présence d'humidité dans le complexe d'étanchéité et localisé huit zones dont le taux d'hydrogène augmente de manière significative (<i>voir repères 1 à 8 sur la cartographie ci-contre et développement à la page suivante</i>).</p>

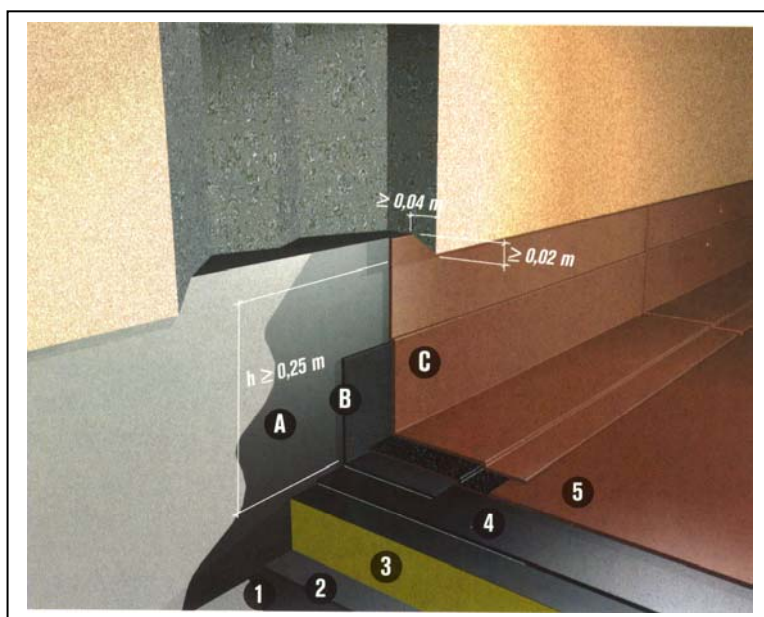
TERRASSE NON CIRCULABLE (parties communes)

- Élément porteur en maçonnerie
- Avec Isolation Thermique conforme à la NFP 10-203 (DTU 20.12)
- Pente 1 à 5 %
- Etanchéité autoprotégée.

DEMONTAGE complet de l'ancien complexe d'étanchéité.

NETTOYAGE de la dalle

PARE VAPEUR COURANT

- Enduit d'imprégnation à froid **(1)**
- Membrane soudée **(2)**

Isolant soudable collés sur le pare vapeur par plots ou bandes de colle

Le complexe d'étanchéité type bicouche élastomère, posé en adhérence.

- Chape élastomère avec armature polyester 180 g/m², soudée en plein **(4)**
- Chape élastomère avec armature voile de verre 50 g/m² avec autoprotection minérale, soudée en plein **(5)**

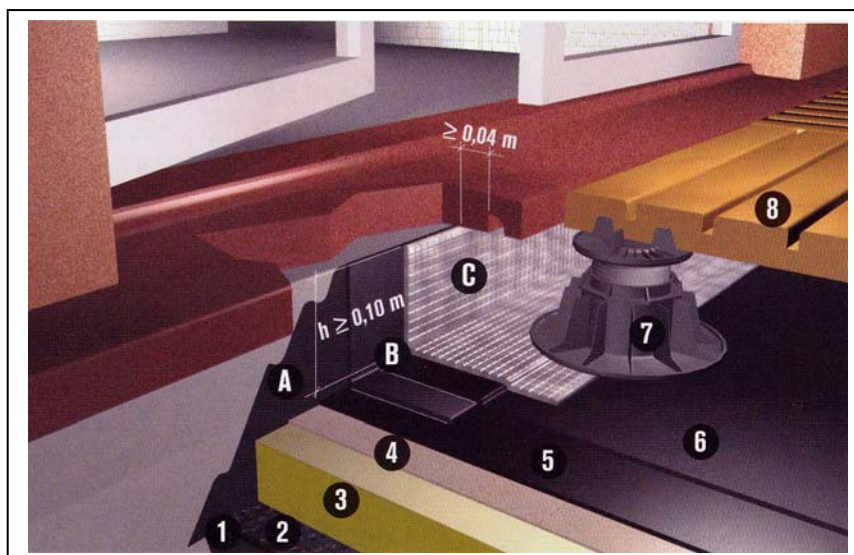
TERRASSE (privative) CIRCULABLE AUX PIETONS AVEC DALLES SUR PLOTS

- Élément porteur en maçonnerie conforme à la NFP 10-203 (DTU 20.12)
- Pente 0 à 5 %
- Avec Isolation Thermique

DEMONTAGE complet de l'ancien complexe d'étanchéité.

NETTOYAGE de la dalle

- Enduit d'imprégnation à froid (1)
- Membrane soudé (2)

Panneaux de mousse de POLYURETHANNE bénéficiant d'un Avis Technique sous dalles sur plots (3)
Ils sont collés sur le pare vapeur par plots ou bandes de colle

Le complexe d'étanchéité type bicouche élastomère, posé en indépendance.

- Voile de verre 100 g/m² (4)
- Chape élastomère avec armature polyester 180 g/m², soudée aux joints (5)
- Chape élastomère avec armature voile de verre 50 g/m², soudée en plein (6)

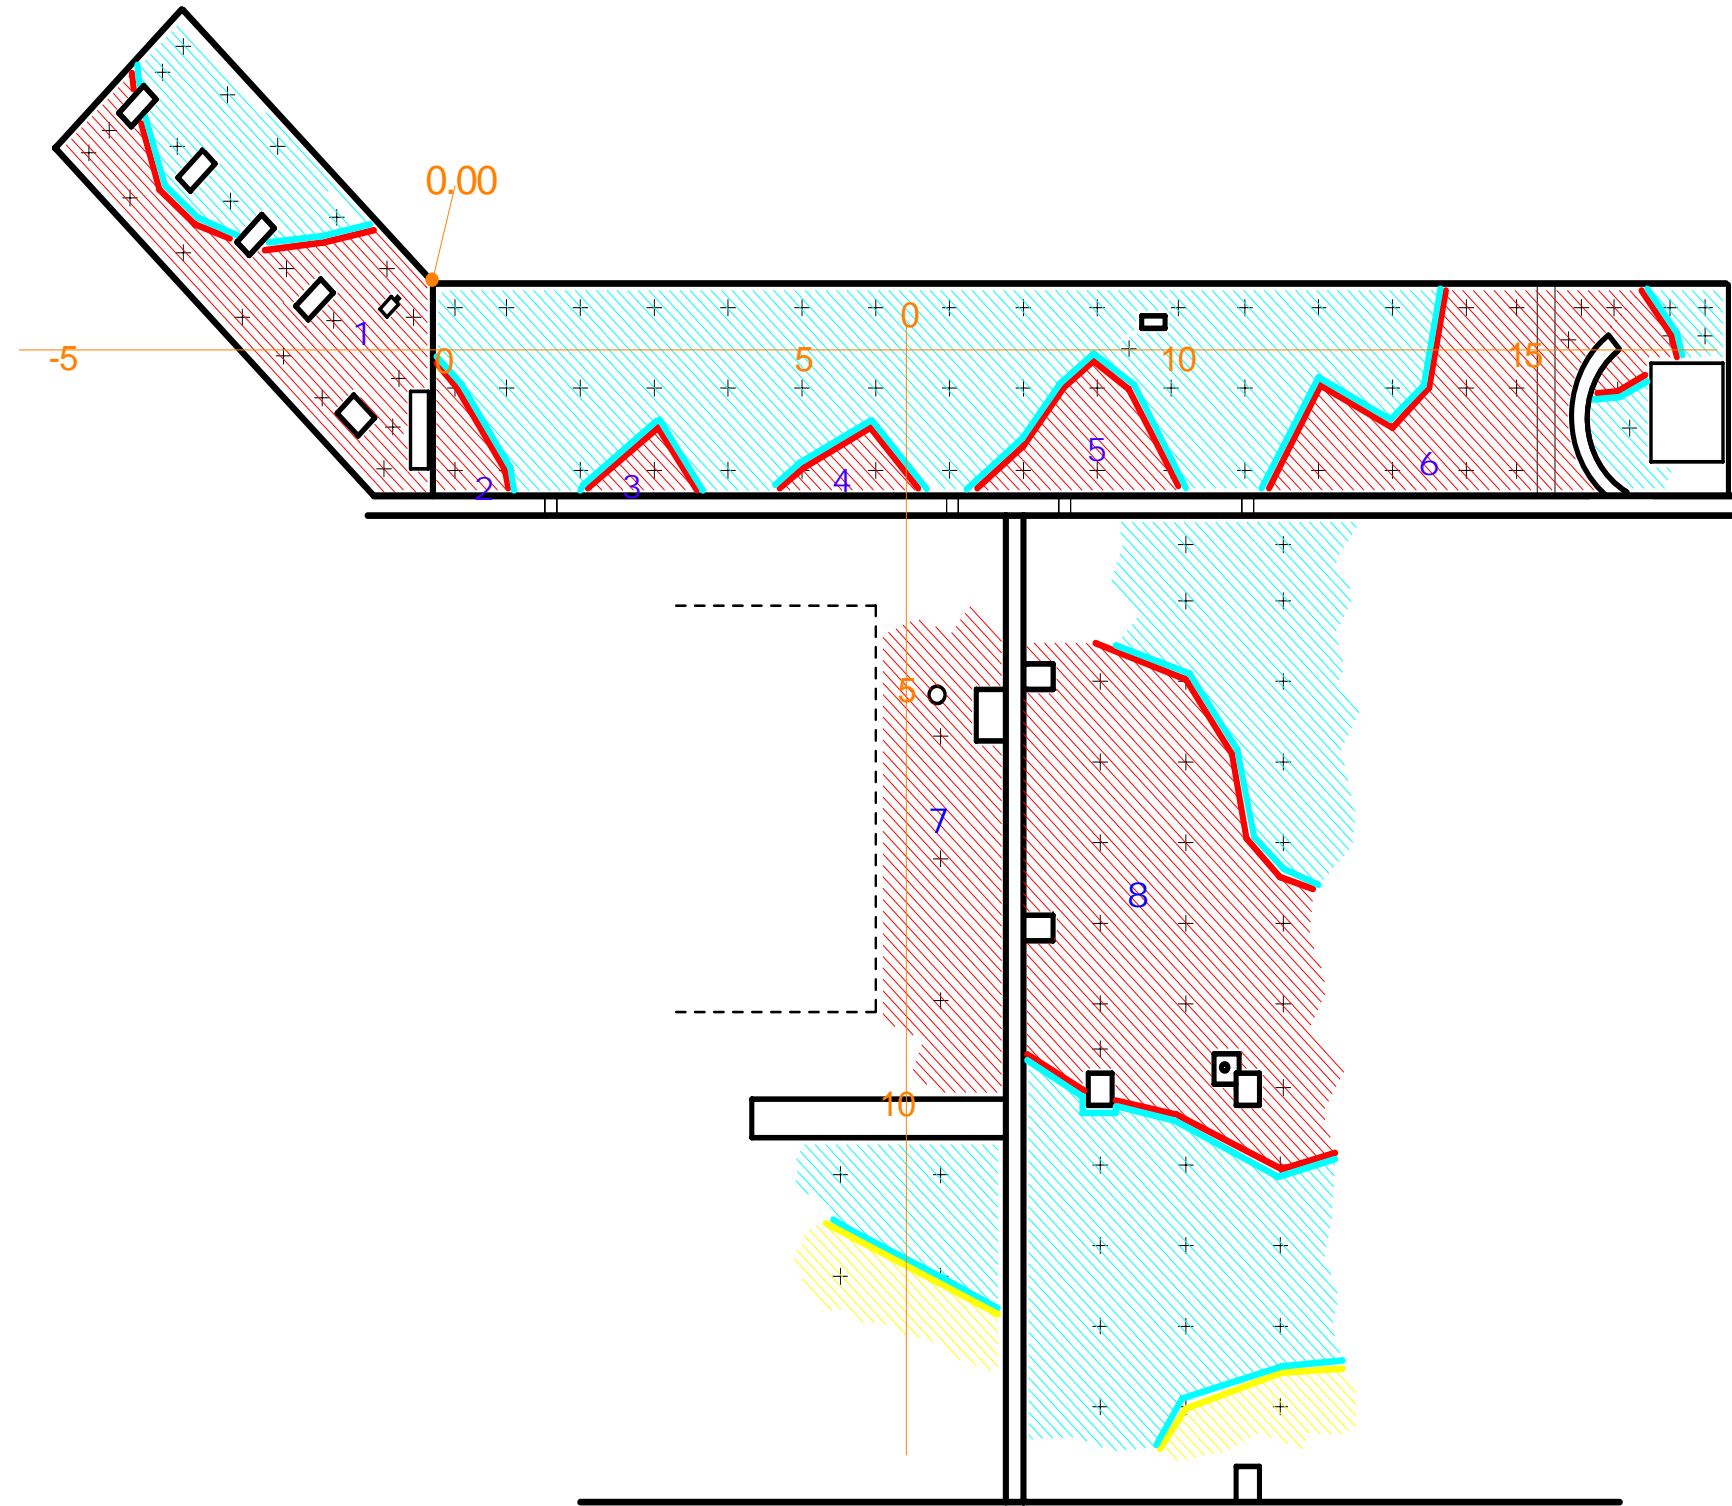
Terrasse
Vue en plan

Terrasse
Bedel - Dal Capello

1 Zone impactée

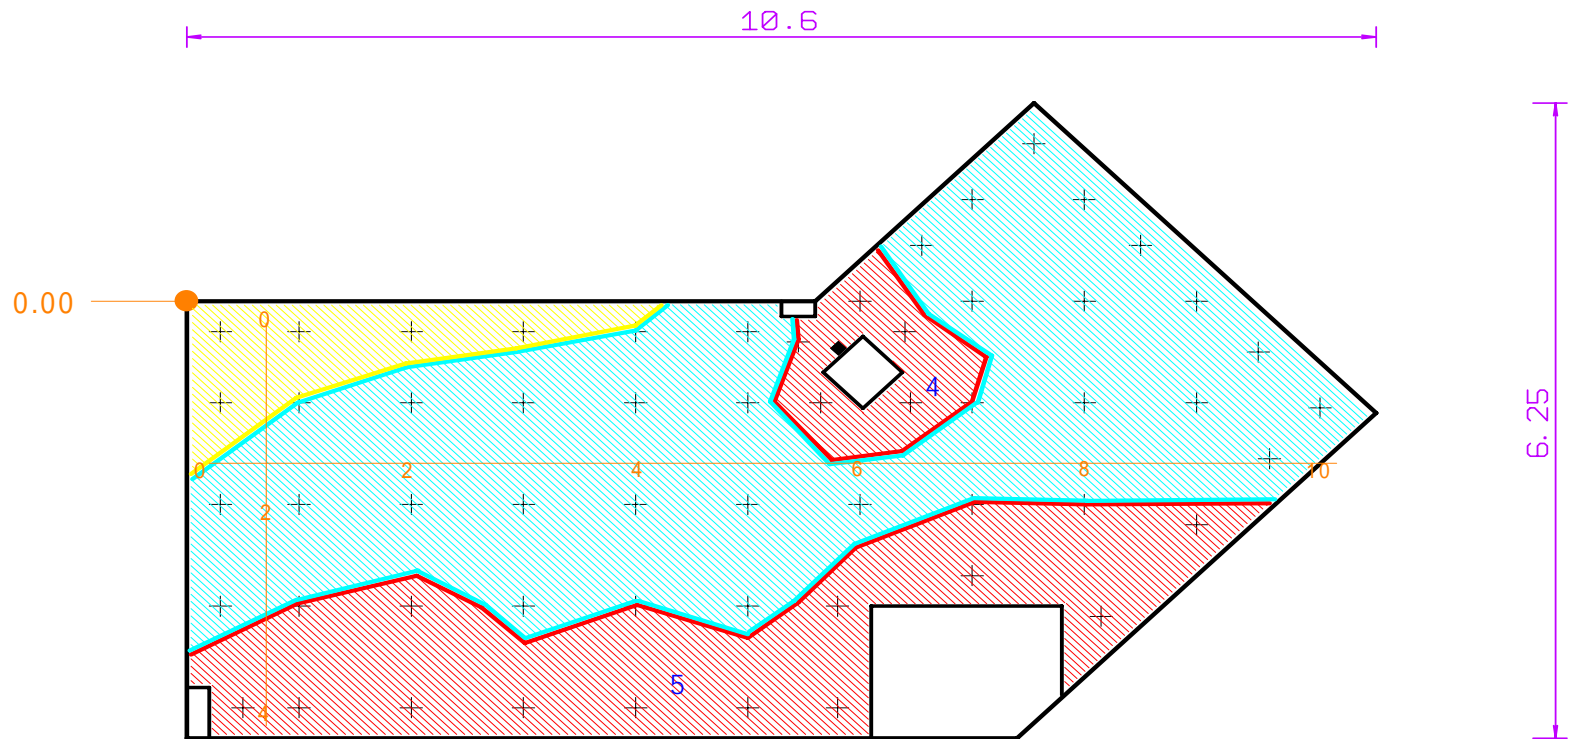
Terrasse
Vue en plan

Terrasse sur parties communes

1 Zone impactée
