RAPPORT D'INTERVENTION

N° 7354 - BOLOGNA

Intervention du	05/05/2010
Affaire	Résidence LES HAUTS DE FONTSAINTE Allée Louis Benet & chemin du Baguier 13600 LACIOTAT
Nature de l'intervention	Recherche d'origine de points d'infiltrations d'eau au travers des complexes d'étanchéité des toitures terrasses
Toiture contrôlée	Bâtiment B1 – Appartement R+ 2 occupé par : M. Mme BOLOGNA
Intervention à la demande de	Carnoux immobilier 17, boulevard du Maréchal Juin - 13470 CARNOUX en PROVENCE <i>Affaire suivie par M. DRIMARACCI Tél. 04 42 73 31 95</i> <i>Vos références :</i>

RECHERCHE DE L'ORIGINE DES INFILTRATIONS PAR RADIOGRAPHIE NEUTRONIQUE

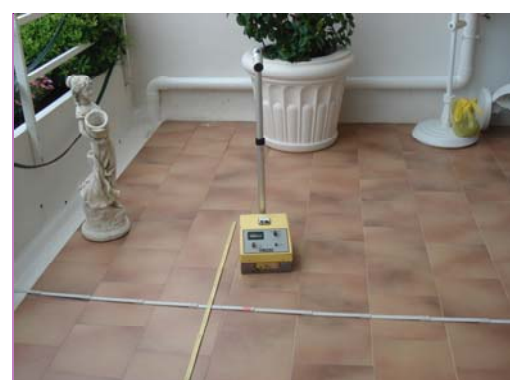
Radiosondage - Saisie des mesures

<p>Les radiosondages neutroniques ont été réalisés en surface sur le complexe d'étanchéité (<i>voir photo ci-contre</i>).</p> <p>Conditions météorologiques : bonnes</p> <p>Mesures pouvant rester valables environ trois mois. <i>La cartographie est une image prise à un temps donné et qui par conséquent, ne peut présager de l'avenir.</i></p> <p><i>Radiosondages neutroniques réalisés en conformité avec le décret N° 2003-296 du 31 mars 2003 et de l'arrêté du 15 mai 2006 (transport routier, sécurité de chantier, manipulation, dosimétrie, contrôle annuel des sources).</i></p>	Appellation de la toiture	Toiture terrasse à pente nulle Classe I Toiture chaude accessible.	Élément porteur	Constitué de béton.	Support d'étanchéité	Isolation thermique posée sur un pare vapeur.	Nature de l'isolant	- - -	Membrane d'étanchéité	Feuilles préfabriquées bitumineuses élastomère.	Protection de l'étanchéité	Chape ciment / carrelage (<i>Epais < 8 cm</i>)
Appellation de la toiture	Toiture terrasse à pente nulle Classe I Toiture chaude accessible.												
Élément porteur	Constitué de béton.												
Support d'étanchéité	Isolation thermique posée sur un pare vapeur.												
Nature de l'isolant	- - -												
Membrane d'étanchéité	Feuilles préfabriquées bitumineuses élastomère.												
Protection de l'étanchéité	Chape ciment / carrelage (<i>Epais < 8 cm</i>)												
<p>Résultat des investigations</p>	<p>Suite aux investigations avec la sonde à neutrons, nous avons décelé une présence d'humidité dans le complexe d'étanchéité et localisé deux zones dont le taux d'hydrogène augmente de manière significative (<i>voir repères 1,2 sur la cartographie ci-contre et développement à la page suivante</i>).</p> <p>Des réparations partielles sont envisageables.</p>

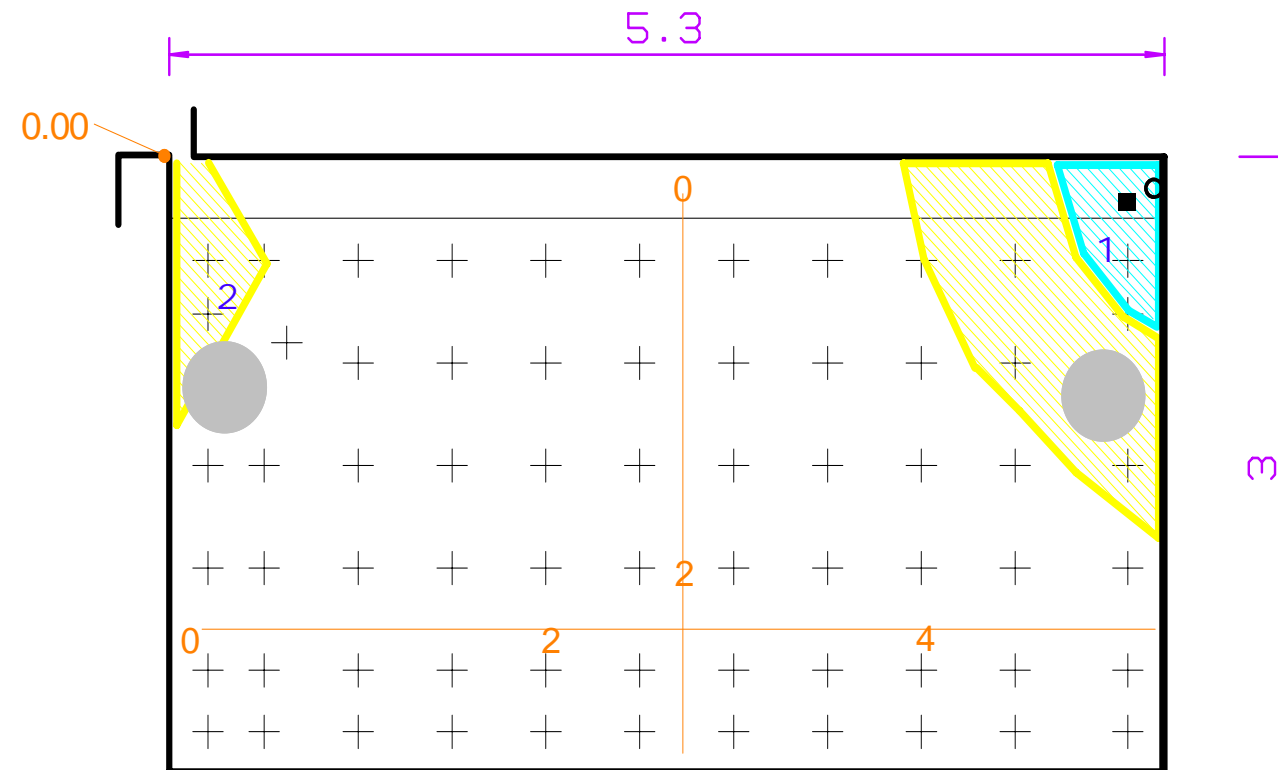
Terrasse Vue en plan

Toiture		
Importance de la fuite	Zone à réparer en gris	Travaux de réfection partielle <i>Ce descriptif ne constitue pas une maîtrise d'œuvre. Les travaux à adopter sont du regard de la maîtrise d'œuvre.</i>
<p><u>Fuite très importante</u> Concerne : - - - Origine : zone rouge Humidité résiduelle : Zones bleue et jaune</p>

<p><u>Fuite moyenne</u> Concerne : 1 Origine : zone bleue Humidité résiduelle : Zone jaune</p>

<p><u>Début de fuite</u> Concerne : 2 Origine : zone jaune</p>

1 Zone impactée

<p>Positionner la pièce d'étanchéité sur le point d'origine <i>(représentée en gris)</i></p>

<p>Réfection ponctuelle <i>voir les schémas d'interprétation ci-contre.</i> <i>Se référer aux décimètres sur le plan pour cibler les zones d'infiltrations.</i> <i>Les produits d'étanchéité (membranes bitumineuses, enduits, ...) doivent être fabriqués dans des unités dont le système Qualité a été reconnu conforme aux normes ISO 9001 ou 9002 par l'AFAQ.</i></p> <p>Zones d'infiltrations Démonter la protection lourde de manière à pouvoir reprendre l'étanchéité au niveau des zones affectées (<i>ne pas blesser la membrane au droit de la découpe</i>). La zone à reprendre sera en fonction de l'intensité de la fuite (<i>voir les schémas ci-contre, zone grise</i>). Reprendre l'étanchéité en relevé et partie courante avec une membrane élastomère compatible avec l'ancien complexe. Si des évacuations d'eau pluviale se situent sur les zones de réparation, la platine en plomb sera impérativement mise à nue avant de poser le nouvel empièvement. Le relevé d'étanchéité doit être protégé en partie supérieure par un dispositif permettant d'écarter les eaux de ruissellement (<i>larmier, becquet, solin...</i>). S'assurer de l'efficacité de la goutte d'eau.</p> <p>Forme de pose Reprendre la forme de pose au niveau des zones de réparation. Réaliser un joint en bordure de relevé de 20 mm qui régnera sur toute l'épaisseur de la protection en dur.</p> <p>En complément Contrôler l'efficacité du joint périphérique sur l'ensemble de la terrasse.</p> <p>Important Réaliser avec soins les travaux préparatoires lors du collage de la nouvelle membrane d'étanchéité sur l'ancien complexe (<i>nettoyage, surfacage à la flamme, enlèvement de l'autoprotection aluminium, paillettes...</i>).</p>
