RAPPORT D'INTERVENTION

N° 7354 - KALFON

Intervention du	04/05/ et 05/05 /2010
Affaire	Résidence LES HAUTS DE FONTSAINTE Allée Louis Benet & chemin du Baguier 13600 LACIOTAT
Nature de l'intervention	Recherche de points d'infiltrations d'eau au travers des complexes d'étanchéité des toitures terrasses
Toiture contrôlée	Bâtiment B3 – Appartement occupé par : M. KALFON et parties communes
Intervention à la demande de	Carnoux immobilier 17, boulevard du Maréchal Juin - 13470 CARNOUX en PROVENCE <i>Affaire suivie par M. DRIMARACCI Tél. 04 42 73 31 95</i> <i>Vos références :</i>

RECHERCHE DE L'ORIGINE DES INFILTRATIONS PAR RADIOGRAPHIE NEUTRONIQUE

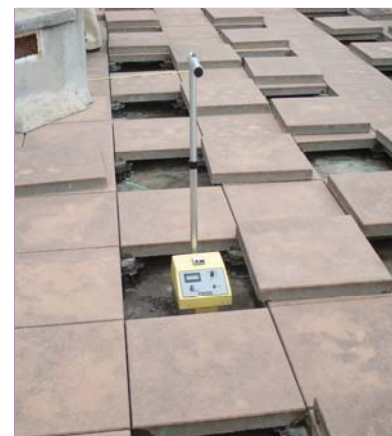
Radiosondages - Terrasse KALFON

<p>Les radiosondages neutroniques ont été réalisés en surface sur les complexes d'étanchéité (<i>voir photo ci-contre</i>).</p> <p>Conditions météorologiques : bonnes</p> <p>Mesures pouvant rester valables environ trois mois. <i>La cartographie est une image prise à un temps donné et qui par conséquent, ne peut présager de l'avenir.</i></p> <p><i>Radiosondages neutroniques réalisés en conformité avec le décret N° 2003-296 du 31 mars 2003 et de l'arrêté du 15 mai 2006 (transport routier, sécurité de chantier, manipulation, dosimétrie, contrôle annuel des sources).</i></p>	Appellation	Toiture terrasse à pente nulle Classe I Toiture chaude accessible.	Élément porteur	Constitué de béton.	Support d'étanchéité	Isolation thermique posée sur un pare vapeur.	Nature de l'isolant	- - -	Membrane d'étanchéité	Feuilles préfabriquées bitumineuses élastomère.	Protection de l'étanchéité	Dalles sur plots Autoprotection (<i>paillettes minérales</i>)
Appellation	Toiture terrasse à pente nulle Classe I Toiture chaude accessible.												
Élément porteur	Constitué de béton.												
Support d'étanchéité	Isolation thermique posée sur un pare vapeur.												
Nature de l'isolant	- - -												
Membrane d'étanchéité	Feuilles préfabriquées bitumineuses élastomère.												
Protection de l'étanchéité	Dalles sur plots Autoprotection (<i>paillettes minérales</i>)												
<p>Résultat des investigations</p>	<p>Suite aux investigations avec la sonde à neutrons, nous avons décelé une présence d'humidité dans les complexes d'étanchéité et localisé cinq zones dont le taux d'hydrogène augmente de manière significative (<i>voir repères 1 à 5 sur les cartographies ci-contre et développement à la page suivante</i>).</p>

Les complexes d'étanchéité sont très humides. Si les dégâts ne sont pas encore trop apparents en sous face de toiture, cela tient à la bonne qualité du pare vapeur qui sert d'étanchéité de secours mais cela a pour effet de masquer la diffusion de l'eau au sein du complexe. Une réfection générale de ces toitures nous paraît nécessaire.

Réfection générale

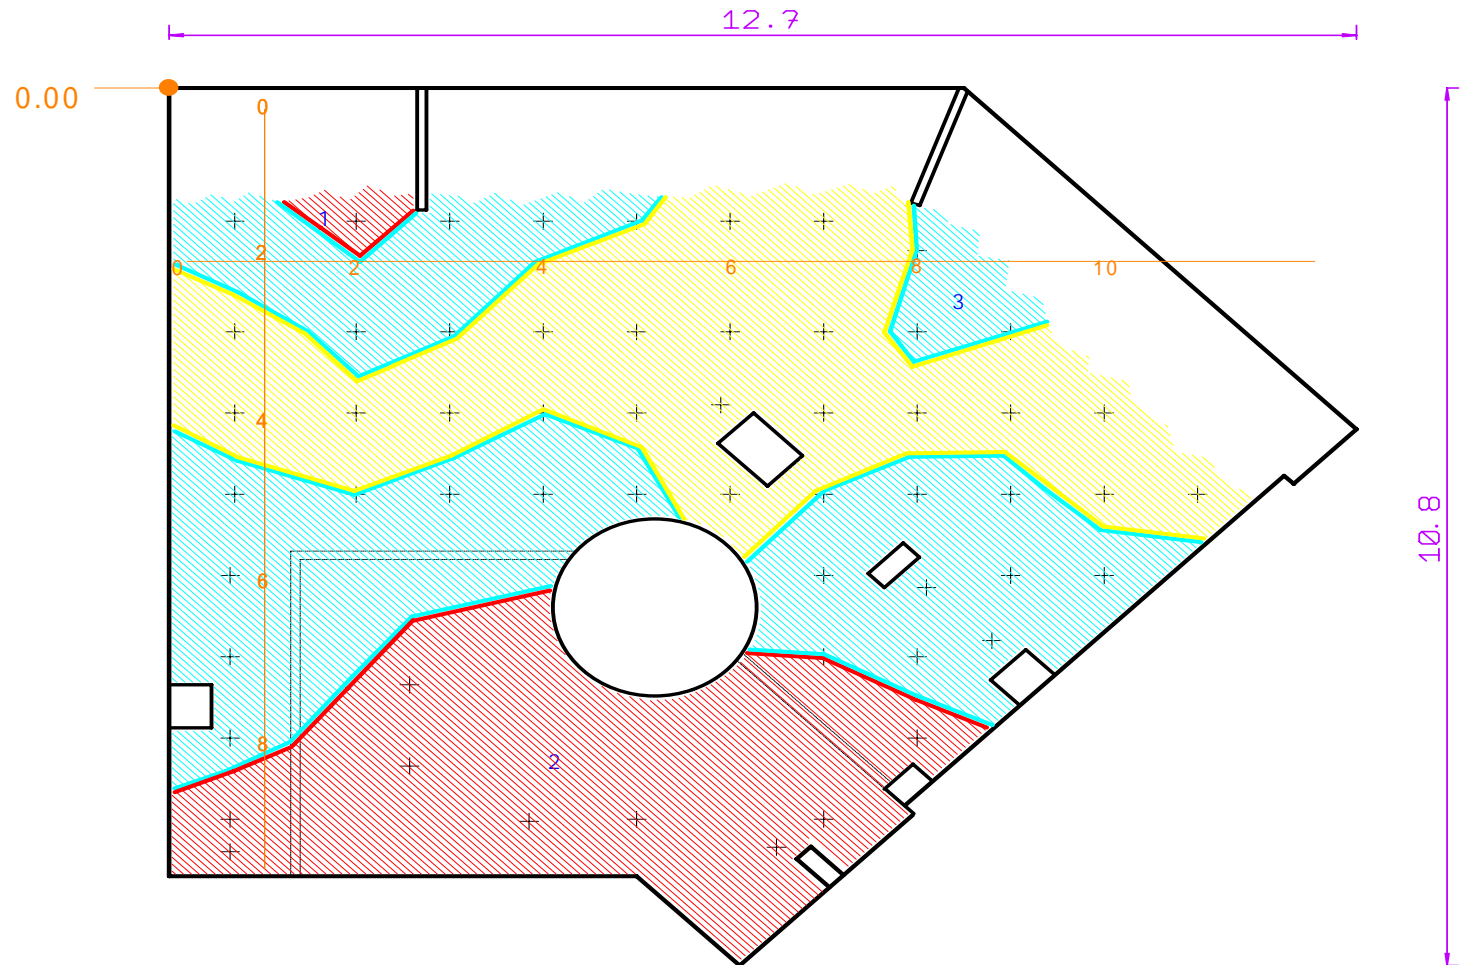
Terrasse
Vue en plan

1 Zone impactée

- Zone très humide
170kg/m³ et plus
- Zone humide
de 102kg/m³ à 165kg/m³
- Zone légèrement humide
de 57kg/m³ à 91kg/m³
- Zone de condensation
de 46kg/m³ à 51kg/m³
- Zone intacte
de 34kg/m³ à 45kg/m³
