RAPPORT D'INTERVENTION

N° 7354 - MATIO

Intervention du	04/05/ et 05/05 /2010
Affaire	Résidence LES HAUTS DE FONTSAINTE Allée Louis Benet & chemin du Baguier 13600 LACIOTAT
Nature de l'intervention	Recherche de points d'infiltrations d'eau au travers des complexes d'étanchéité des toitures terrasses
Toiture contrôlée	Bâtiment B3 – Appartement occupé par : M. MATIO
Intervention à la demande de	Carnoux immobilier 17, boulevard du Maréchal Juin - 13470 CARNOUX en PROVENCE <i>Affaire suivie par M. DRIMARACCI Tél. 04 42 73 31 95</i> <i>Vos références :</i>

RECHERCHE DE L'ORIGINE DES INFILTRATIONS PAR RADIOGRAPHIE NEUTRONIQUE

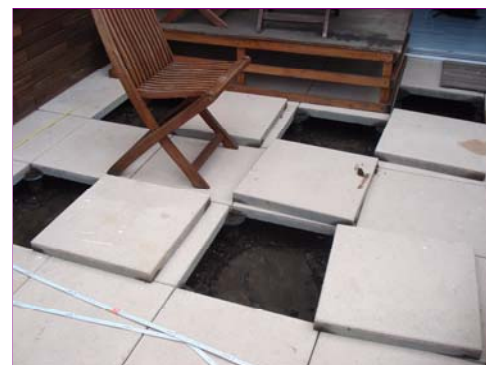
<p>Les radiosondages neutroniques ont été réalisés en surface sur le complexe d'étanchéité (voir photo ci-contre).</p> <p>Conditions météorologiques : bonnes</p> <p>Mesures pouvant rester valables environ trois mois. <i>La cartographie est une image prise à un temps donné et qui par conséquent, ne peut présager de l'avenir.</i></p> <p><i>Radiosondages neutroniques réalisés en conformité avec le décret N° 2003-296 du 31 mars 2003 et de l'arrêté du 15 mai 2006 (transport routier, sécurité de chantier, manipulation, dosimétrie, contrôle annuel des sources).</i></p>	Appellation de la toiture	Toiture terrasse à pente nulle Classe I Toiture chaude accessible.	Élément porteur	Constitué de béton.	Support d'étanchéité	Isolation thermique posée sur un pare vapeur.	Nature de l'isolant	- - -	Membrane d'étanchéité	Feuilles préfabriquées bitumineuses élastomère.	Protection de l'étanchéité	Dalles sur plots
Appellation de la toiture	Toiture terrasse à pente nulle Classe I Toiture chaude accessible.												
Élément porteur	Constitué de béton.												
Support d'étanchéité	Isolation thermique posée sur un pare vapeur.												
Nature de l'isolant	- - -												
Membrane d'étanchéité	Feuilles préfabriquées bitumineuses élastomère.												
Protection de l'étanchéité	Dalles sur plots												
<p>Résultat des investigations</p>	<p>Suite aux investigations avec la sonde à neutrons, nous avons décelé une présence d'humidité dans le complexe d'étanchéité et localisé deux zones dont le taux d'hydrogène augmente de manière significative (voir repères 1,2 sur la cartographie ci-contre et développement à la page suivante).</p>

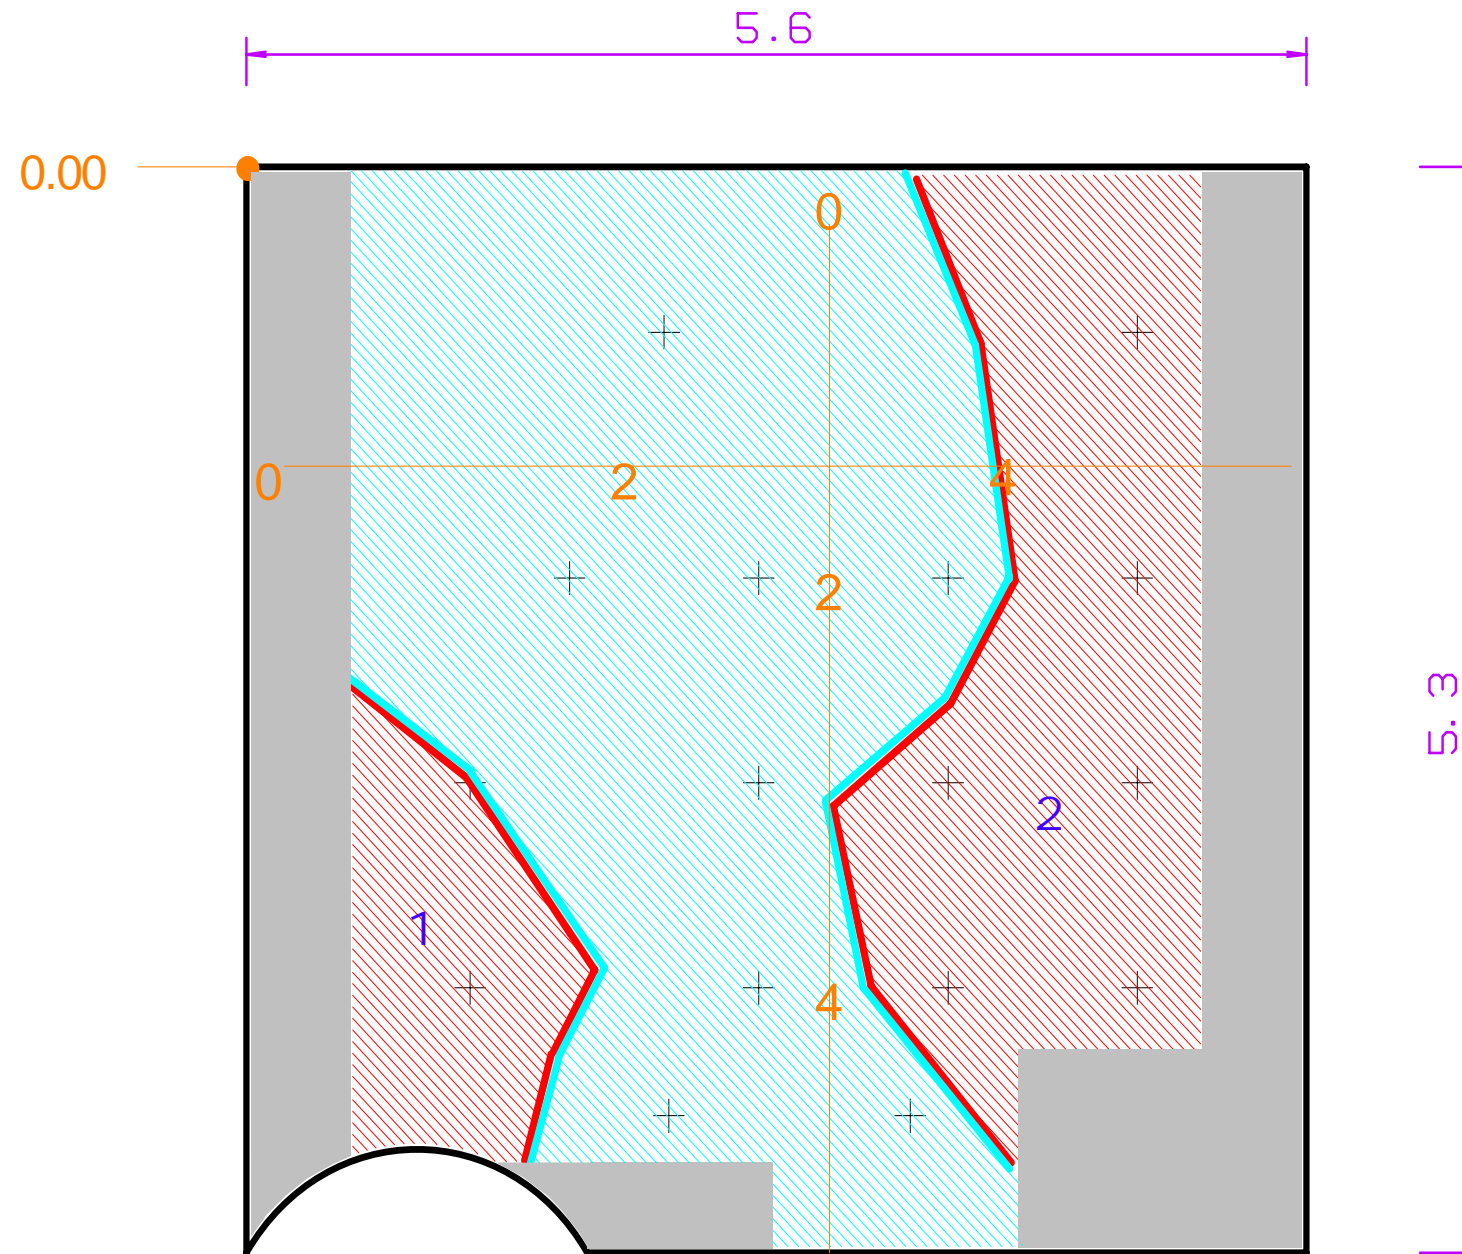
Terrasse
Vue en plan

Le complexe d'étanchéité est très humide. Si les dégâts ne sont pas encore trop apparents en sous face de toiture, cela tient à la bonne qualité du pare vapeur qui sert d'étanchéité de secours mais cela a pour effet de masquer la diffusion de l'eau au sein du complexe. Une réfection générale de cette toiture nous paraît nécessaire.

1 Zone impactée

Réfection générale
