RAPPORT D'INTERVENTION

N° 7354 - TELLINI

Intervention du	04/05/2010
Affaire	Résidence LES HAUTS DE FONTSAINTE Allée Louis Benet & chemin du Baguier 13600 LACIOTAT
Nature de l'intervention	Recherche d'origine de points d'infiltrations d'eau au travers des complexes d'étanchéité des toitures terrasses
Toiture contrôlée	Bâtiment B1 - Appartement R+ 2 occupé par : M. TELLINI
Intervention à la demande de	Carnoux immobilier 17, boulevard du Maréchal Juin - 13470 CARNOUX en PROVENCE <i>Affaire suivie par M. DRIMARACCI Tél. 04 42 73 31 95</i> <i>Vos références :</i>

RECHERCHE DE L'ORIGINE DES INFILTRATIONS PAR RADIOGRAPHIE NEUTRONIQUE

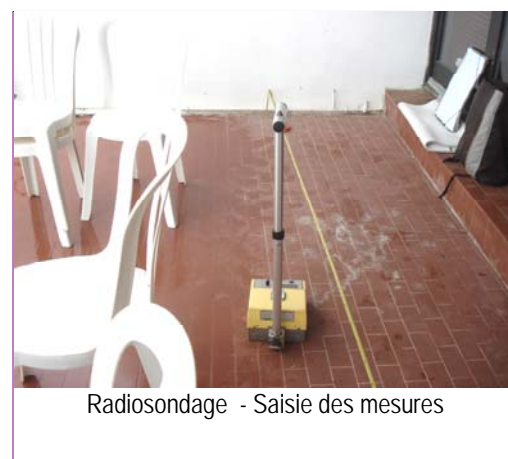
Radiosondage - Saisie des mesures

<p>Les radiosondages neutroniques ont été réalisés en surface sur le complexe d'étanchéité (<i>voir photo ci-contre</i>).</p> <p>Conditions météorologiques : bonnes</p> <p>Mesures pouvant rester valables environ trois mois. <i>La cartographie est une image prise à un temps donné et qui par conséquent, ne peut présager de l'avenir.</i></p> <p><i>Radiosondages neutroniques réalisés en conformité avec le décret N° 2003-296 du 31 mars 2003 et de l'arrêté du 15 mai 2006 (transport routier, sécurité de chantier, manipulation, dosimétrie, contrôle annuel des sources).</i></p>	Appellation de la toiture	Toiture terrasse à pente nulle Classe I Toiture chaude accessible.	Élément porteur	Constitué de béton.	Support d'étanchéité	Isolation thermique posée sur un pare vapeur.	Nature de l'isolant	- - -	Membrane d'étanchéité	Feuilles préfabriquées bitumineuses élastomère.	Protection de l'étanchéité	Chape ciment / carrelage (<i>Epais < 8 cm</i>)
Appellation de la toiture	Toiture terrasse à pente nulle Classe I Toiture chaude accessible.												
Élément porteur	Constitué de béton.												
Support d'étanchéité	Isolation thermique posée sur un pare vapeur.												
Nature de l'isolant	- - -												
Membrane d'étanchéité	Feuilles préfabriquées bitumineuses élastomère.												
Protection de l'étanchéité	Chape ciment / carrelage (<i>Epais < 8 cm</i>)												
<p>Résultat des investigations</p>	<p>Suite aux investigations avec la sonde à neutrons, nous avons décelé une présence d'humidité dans le complexe d'étanchéité et localisé deux zones dont le taux d'hydrogène augmente de manière significative (<i>voir repères 1,2 sur la cartographie ci-contre et développement à la page suivante</i>).</p> <p>Des réparations partielles sont envisageables.</p>

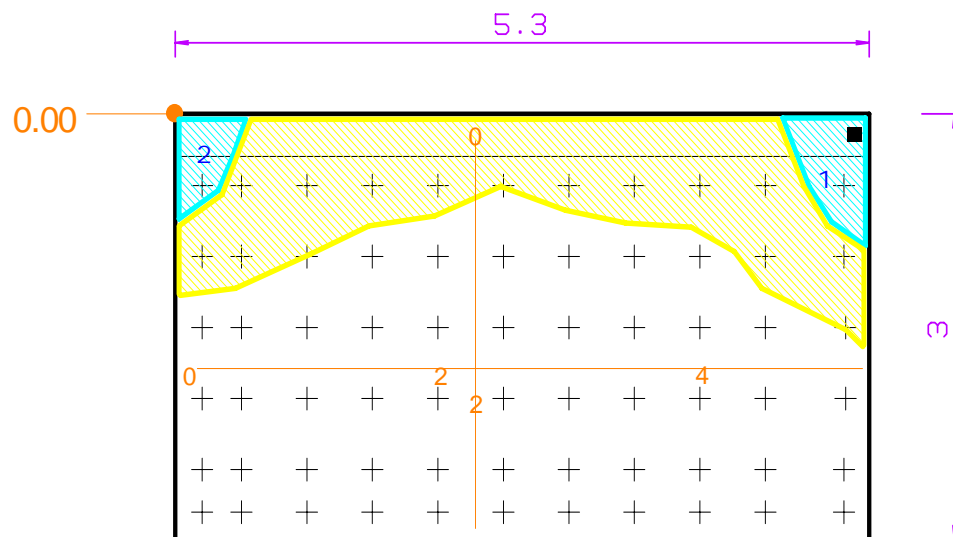
Terrasse
Vue en plan

Toiture		
Importance de la fuite	Zone à réparer en gris	Travaux de réfection partielle <i>Ce descriptif ne constitue pas une maîtrise d'œuvre. Les travaux à adopter sont du regard de la maîtrise d'œuvre.</i>
<p><u>Fuite très importante</u> Concerne : - - - Origine : zone rouge Humidité résiduelle : Zones bleue et jaune</p>

<p><u>Fuite moyenne</u> Concerne : 1,2 Origine : zone bleue Humidité résiduelle : Zone jaune</p>

<p><u>Début de fuite</u> Concerne : 2 Origine : zone jaune</p>

1 Zone impactée

- Zone très humide
170kg/m³ et plus
- Zone humide
de 102kg/m³ à 165kg/m³
- Zone légèrement humide
de 57kg/m³ à 91kg/m³
- Zone de condensation
de 46kg/m³ à 51kg/m³
- Zone intacte
de 34kg/m³ à 45kg/m³

<p>Positionner la pièce d'étanchéité sur le point d'origine <i>(représentée en gris)</i></p>

<p>Réfection ponctuelle <i>voir les schémas d'interprétation ci-contre. Se référer aux décimètres sur le plan pour cibler les zones d'infiltrations. Les produits d'étanchéité (membranes bitumineuses, enduits, ...) doivent être fabriqués dans des unités dont le système Qualité a été reconnu conforme aux normes ISO 9001 ou 9002 par l'AFAQ.</i></p> <p>Zones d'infiltrations Démonter la protection lourde de manière à pouvoir reprendre l'étanchéité au niveau des zones affectées (<i>ne pas blesser la membrane au droit de la découpe</i>). La zone à reprendre sera en fonction de l'intensité de la fuite (<i>voir les schémas ci-contre, zone grise</i>).</p> <p>Reprendre l'étanchéité en relevé et partie courante avec une membrane élastomère compatible avec l'ancien complexe. Si des évacuations d'eau pluviale se situent sur les zones de réparation, la platine en plomb sera impérativement mise à nue avant de poser le nouvel empiècement. Le relevé d'étanchéité doit être protégé en partie supérieure par un dispositif permettant d'écarter les eaux de ruissellement (<i>larmier, becquet, solin...</i>). S'assurer de l'efficacité de la goutte d'eau.</p> <p>Forme de pose Reprendre la forme de pose au niveau des zones de réparation. Réaliser un joint en bordure de relevé de 20 mm qui régnera sur toute l'épaisseur de la protection en dur.</p> <p>En complément Contrôler l'efficacité du joint périphérique sur l'ensemble de la terrasse.</p> <p>Important Réaliser avec soins les travaux préparatoires lors du collage de la nouvelle membrane d'étanchéité sur l'ancien complexe (<i>nettoyage, surfacage à la flamme, enlèvement de l'autoprotection aluminium, paillettes...</i>).</p>
