RAPPORT D'INTERVENTION

N° 7446

Intervention du	23/07/2010
Affaire	Résidence LES HAUTS DE FONTSAINTE Allée Louis Benet & chemin du Baguier 13600 LA CIOTAT
Nature de l'intervention	Recherche d'origine de points d'infiltrations d'eau au travers des complexes d'étanchéité des toitures terrasses
Toiture contrôlée	Bâtiment A1 Terrasse de M. Souliol
Intervention à la demande de	Carnoux immobilier 17, boulevard du Maréchal Juin - 13470 CARNOUX en PROVENCE <i>Affaire suivie par M. QUES Tél. 04 42 73 31 95</i> <i>Vos références :</i>

Bâtiment A1 - Terrasse de M. Souliol

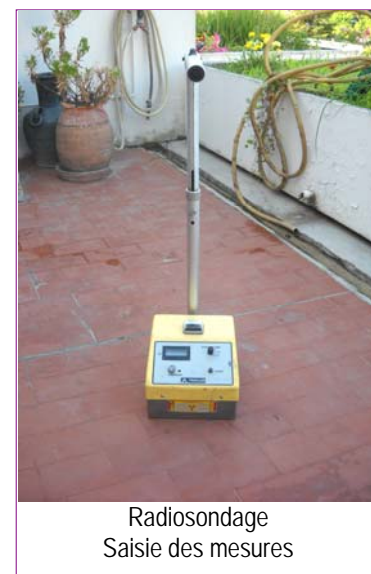
Radiosondage
Saisie des mesures

<p>Les radiosondages neutroniques ont été réalisés en surface sur le complexe d'étanchéité (<i>voir photo ci-contre</i>).</p> <p>Conditions météorologiques : bonnes</p> <p>Mesures pouvant rester valables environ quatre mois. <i>La cartographie est une image prise à un temps donné et qui par conséquent, ne peut présager de l'avenir.</i></p> <p><i>Radiosondages neutroniques réalisés en conformité avec le décret N° 2003-296 du 31 mars 2003 et de l'arrêté du 15 mai 2006 (transport routier, sécurité de chantier, manipulation, dosimétrie, contrôle annuel des sources).</i></p>	Appellation de la toiture	Toiture terrasse à pente nulle Classe I Toiture chaude accessible.	Élément porteur	Constitué de béton.	Support d'étanchéité	Isolation thermique posée sur un pare vapeur.	Nature de l'isolant	- - -	Membrane d'étanchéité	Feuilles préfabriquées bitumineuses élastomère.	Protection de l'étanchéité	Chape ciment / carrelage (<i>Epais < 8 cm</i>)
Appellation de la toiture	Toiture terrasse à pente nulle Classe I Toiture chaude accessible.												
Élément porteur	Constitué de béton.												
Support d'étanchéité	Isolation thermique posée sur un pare vapeur.												
Nature de l'isolant	- - -												
Membrane d'étanchéité	Feuilles préfabriquées bitumineuses élastomère.												
Protection de l'étanchéité	Chape ciment / carrelage (<i>Epais < 8 cm</i>)												
<p>Résultat des investigations</p>	<p>Suite aux investigations avec la sonde à neutrons, nous avons décelé une présence d'humidité dans le complexe d'étanchéité et localisé quatre zones dont le taux d'hydrogène augmente de manière significative (<i>voir repères 1 à 4 sur la cartographie ci-contre et développement à la page suivante</i>).</p> <p>Remarque : nous pensons que la zone 4 provient de l'humidité résiduelle de l'infiltration 1 qui affecte la terrasse voisine de Mme CHABRAN dossier 7445.</p>
