RAPPORT D'INTERVENTION

N° 7328-7329-7331 Intervention du 26/02/2010

Résidence Les Hauts de Font Sainte
Allée Louis Benet & chemin du Baguier
13600 LA CIOTAT

Toitures terrasses des appartements
R+1 (AVIT), R+1 (RENAULT) et R+2 (MOMBELLI)

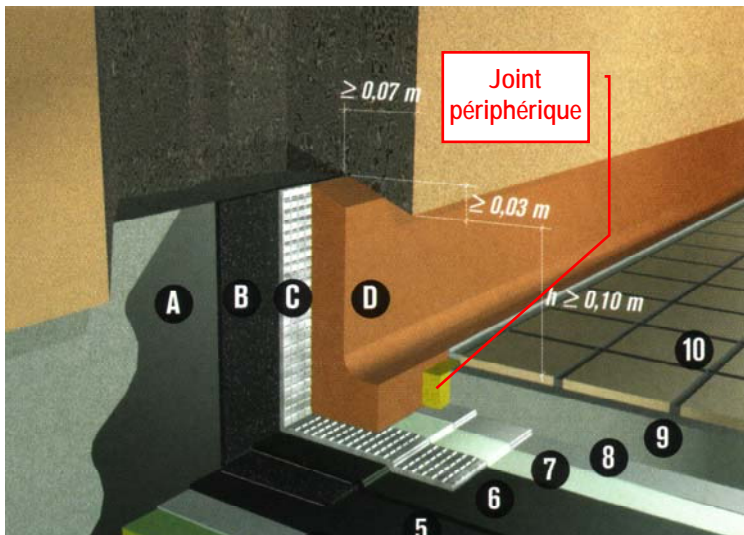
Nous pouvons remarquer sur les deux photos ci-contre que la protection lourde subit d'importantes contraintes (*fissures multidirectionnelles, remontées de calcite en surface*), ces manifestations sont souvent la conséquence d'un manque d'efficacité (*joint superficiel*) ou de l'absence du joint périphérique. La chape de protection ne pouvant librement se dilater écrase et cisaille les relevés d'étanchéité sur les zones affaiblies.

Terrasse AVIT - fissuration

DTU 43.1

Fractionnement de la dalle de protection par un joint garni de produit imputrescible apte aux déformations alternées, ceci en partie courante et en bordure de relevé. Le joint aura une largeur de 20 mm et régnera sur toute l'épaisseur de la protection en dur. Le rôle du joint est d'absorber les poussées de la dalle de protection sur les relevés. Nous n'avons pas vu un tel dispositif sur l'ensemble des terrasses sinistrées.
