RAPPORT D'INTERVENTION

N° 7330

Intervention du	04/05/2010
Affaire	Résidence LES HAUTS DE FONTSAINTE Allée Louis Benet & chemin du Baguier 13600 LACIOTAT
Nature de l'intervention	Recherche de points d'infiltrations d'eau au travers des complexes d'étanchéité des toitures terrasses
Toiture contrôlée	Bâtiment A4 - Appartement R+2 occupé par : Mme BUSSER
Intervention à la demande de	Carnoux immobilier 17, boulevard du Maréchal Juin - 13470 CARNOUX en PROVENCE <i>Affaire suivie par M. DRIMARACCI Tél. 04 42 73 31 95</i> <i>Vos références :</i>

RECHERCHE DE L'ORIGINE DES INFILTRATIONS PAR RADIOGRAPHIE NEUTRONIQUE

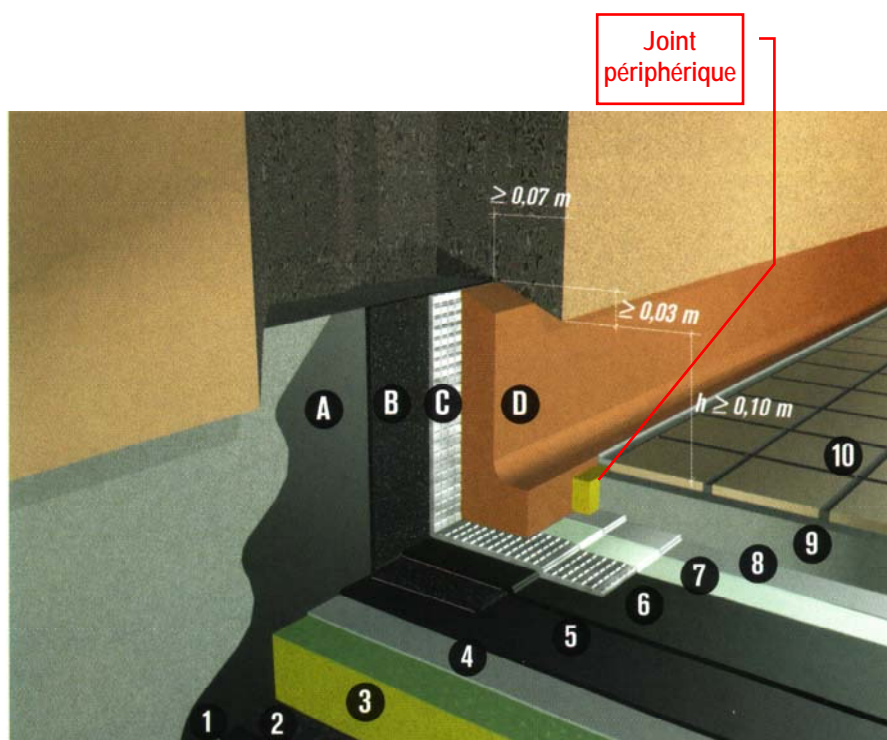
Poser des plinthes métalliques ou appliquer un enduit de ciment (D) de 0.03 cm d'épaisseur armé d'un grillage (type "cage à poule").

Le grillage sera fixé en tête du relevé dans le support au-dessus du relevé d'étanchéité par au moins trois fixations par mètre linéaire. Cette protection sera fractionnée verticalement tous les deux mètres par un joint sans épaisseur.

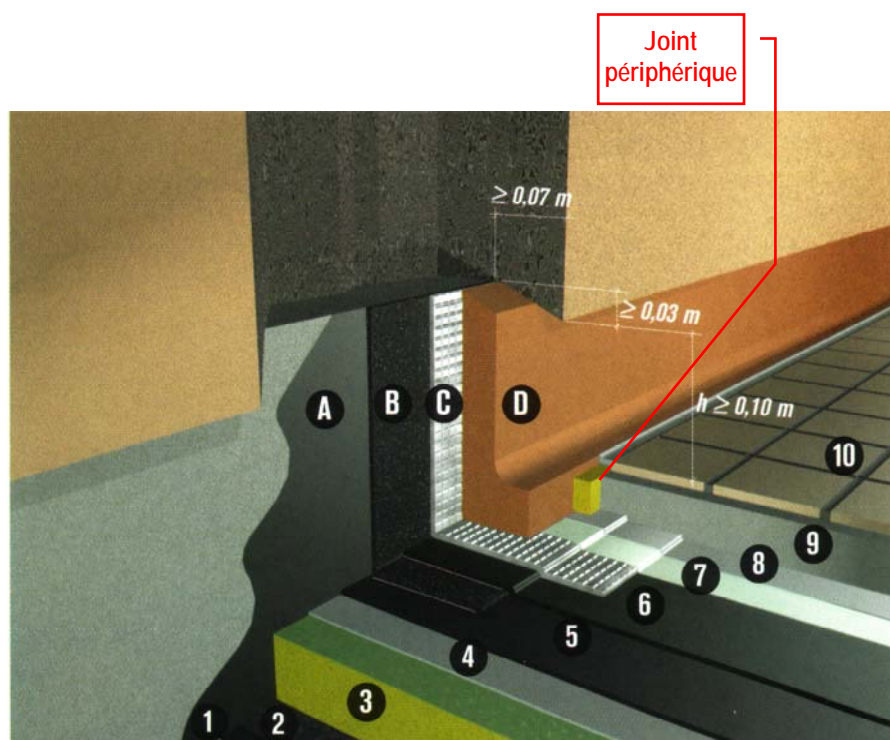
Poser des plinthes métalliques ou appliquer un enduit de ciment (D) de 0.03 cm d'épaisseur armé d'un grillage (type "cage à poule").

Le grillage sera fixé en tête du relevé dans le support au-dessus du relevé d'étanchéité par au moins trois fixations par mètre linéaire. Cette protection sera fractionnée verticalement tous les deux mètres par un joint sans épaisseur.
