RAPPORT D'INTERVENTION

N° 7354 – BEDEL - DAL CAPELLO

Intervention du	04/05/2010
Affaire	Résidence LES HAUTS DE FONTSAINTE Allée Louis Benet & chemin du Baguier 13600 LA CIOTAT
Nature de l'intervention	Recherche d'origine de points d'infiltrations d'eau au travers des complexes d'étanchéité des toitures terrasses
Toiture contrôlée	Bâtiment A3 Appartements mitoyens R+ 2 et toiture parties communes occupés par : M. Mme BEDEL – M. Mme DAL CAPELLO
Intervention à la demande de	Carnoux immobilier 17, boulevard du Maréchal Juin - 13470 CARNOUX en PROVENCE <i>Affaire suivie par M. DRIMARACCI Tél. 04 42 73 31 95</i> <i>Vos références :</i>

RECHERCHE DE L'ORIGINE DES INFILTRATIONS PAR RADIOGRAPHIE NEUTRONIQUE

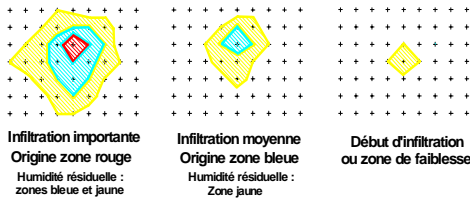
1 Zone impactée

Estimation de la teneur en hydrogène
dont H₂O des matériaux contrôlés

- Zone très humide
170kg/m³ et plus
- Zone humide
de 102kg/m³ à 165kg/m³
- Zone légèrement humide
de 57kg/m³ à 91kg/m³
- Zone de condensation
de 46kg/m³ à 51kg/m³
- Zone intacte
de 34kg/m³ à 45kg/m³
