RAPPORT D'INTERVENTION

N° 7354 - BOLOGNA

Intervention du	05/05/2010
Affaire	Résidence LES HAUTS DE FONTSAINTE Allée Louis Benet & chemin du Baguier 13600 LACIOTAT
Nature de l'intervention	Recherche d'origine de points d'infiltrations d'eau au travers des complexes d'étanchéité des toitures terrasses
Toiture contrôlée	Bâtiment B1 – Appartement R+ 2 occupé par : M. Mme BOLOGNA
Intervention à la demande de	Carnoux immobilier 17, boulevard du Maréchal Juin - 13470 CARNOUX en PROVENCE <i>Affaire suivie par M. DRIMARACCI Tél. 04 42 73 31 95</i> <i>Vos références :</i>

RECHERCHE DE L'ORIGINE DES INFILTRATIONS PAR RADIOGRAPHIE NEUTRONIQUE

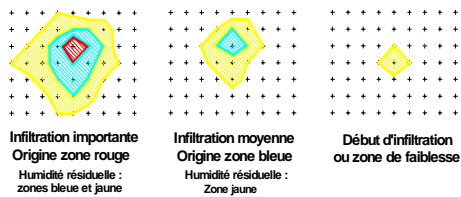
1 Zone impactée

Estimation de la teneur en hydrogène dont H₂O des matériaux contrôlés

Zone très humide
170kg/m³ et plus
-

Zone humide
de 102kg/m³ à 165kg/m³
-

Zone légèrement humide
de 57kg/m³ à 91kg/m³
-

Se référer au décamètre pour cibler les zones d'infiltrations ou mesurer au kutch
